Quando la terra tremava...

IL RECENTE TERREMOTO CHE HA COLPITO IL TERRITORIO EMILIANO-LOMBARDO HA EVIDENZIATO LA FRAGILITÀ DI NUMEROSI SISTEMI COSTRUTTIVI. IN UN CONFRONTO A DISTANZA DI POCHI ANNI CON IL SISMA DELL'ABRUZZO SI RISCONTRANO PURTROPPO NUMEROSE ANALOGIE. CHE POSSONO PERÒ SERVIRE ALLE IMPRESE COME RIFERIMENTO "DIDATTICO" PER SCEGLIERE, IN FUTURO, SOLUZIONI COSTRUTTIVE PIÙ ADEGUATE.

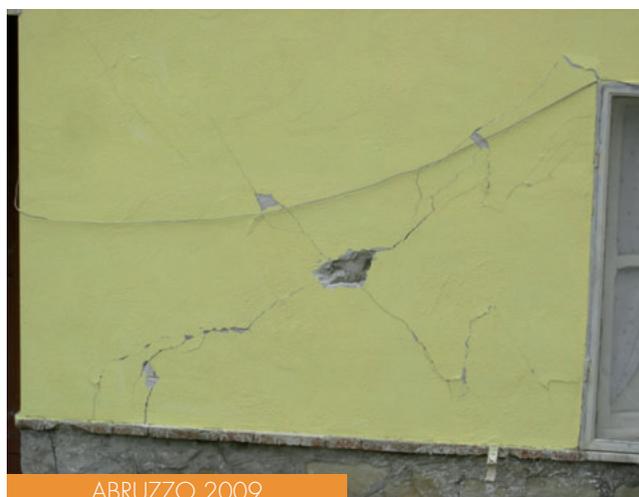
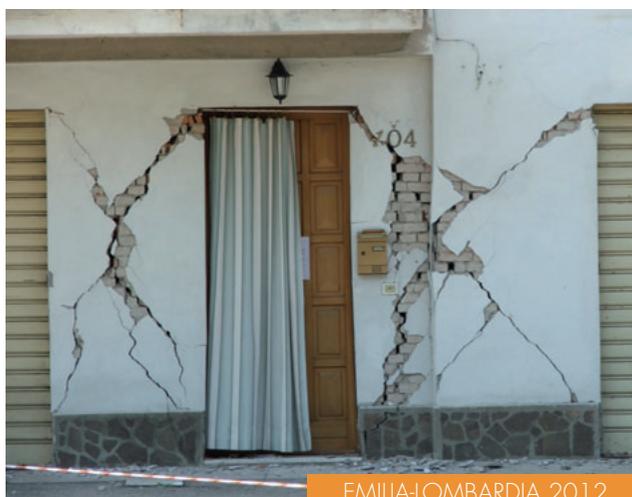
L'azione del sisma è oscillatoria, quindi agisce prima nella direzione destra e poi in quella sinistra, combinandosi nella direzione ortogonale con risultanti che possono anche apparire di rotazione. In tale direzione il danno frequente che si constata in opera è la formazione di lesioni a 45° sulle murature di mattoni che, come è noto, hanno una resistenza a trazione molto modesta. Il cambio repentino dell'azione genera pertanto stati tensionali incrociati nei punti più deboli, con formazione per l'appunto di due fessure incrociate a 45° a formare la tipica croce di Sant'Andrea. Ovviamente il fenomeno può apparire alterato leggermente dalla presenza di aperture e vani, dove si concentrano gli sforzi.

La pericolosità di tali lesioni dipende dalla collocazione e dal ruolo che la parete investe in termini statici all'interno della costruzione. In generale si può affermare che lesioni a croce sotto le finestre hanno meno pericolosità rispetto a quelle viceversa collocate all'interno di assi portanti pluripiani verticali, ma ovviamente non ha senso generalizzare in termini assoluti. Più volte tali lesioni a X appaiono anche in tamponamenti di facciata, ma se per l'appunto inserite all'interno di opere alleggerite incastonate in un telaio in calcestruzzo armato, creano molte preoccupazioni visive, ma assolutamente minore influenza in termini di sicurezza statica generale.

Tipiche lesioni a X da terremoto.

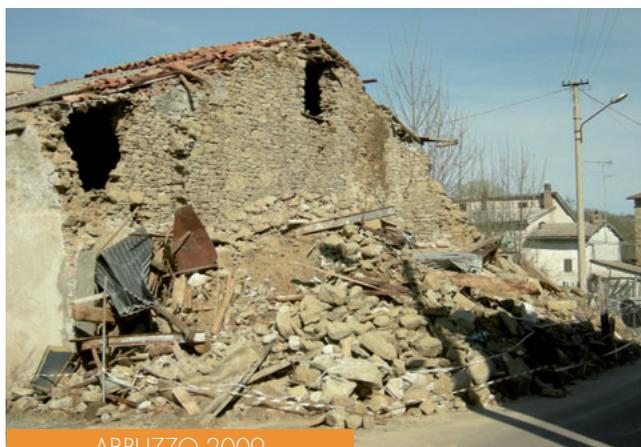
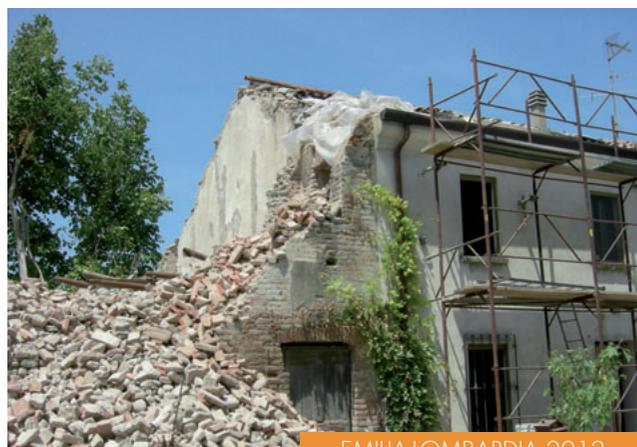
La presenza di elementi a secco o con poca malta residua tra un corso di mattoni e il successivo, di situazioni miste di pietrame/mattoni con unione per semplice giustapposizione, di precedenti vani o archi murari chiusi con banali riempimenti materici senza preoccuparsi di ammorsamenti reciproci, sono alcune delle più frequenti condizioni di debolezza che possono portare ad una crisi generalizzata di tutta la costruzione, con effetto "sbriciolamento" degli elementi verticali. I solai orizzontali poi precipitano di conseguenza. Al lettore va ricordato che in ambito di ristrutturazioni non è sufficiente compiere operazioni di rifacimento dell'intonaco civile per ottenere il comportamento unitario della

muratura. Dopo un sisma è alquanto sgradevole riscoprire in opera edifici con murature gravemente danneggiate nonostante ristrutturazioni interne degli ambienti abitati (e anche a volte delle facciate esterne) appena completate negli anni Duemila!

Disgregazione degli edifici per incoerenza delle murature.

Occorre riempire con iniezioni di malta sino a intasamento i vuoti presenti (andando dapprima a eliminare le parti incoerenti), per poi inserire elementi di collegamento di tipo diffuso (cuciture metalliche, piuttosto che sandwich strutturali di intonaci armati con reti sottili in fibra di vetro o metalliche). L'unitarietà di una muratura è un concetto fisico che va gestito sul luogo con sensibilità da parte dell'impresa di costruzione, non è un concetto teorico da relegare alla fase di calcolo.

Da ultimo si segnala che quel che spesso manca nella fase di rilievo prima di iniziare i lavori è una lettura termografica delle murature per scoprire la presenza di vani chiusi nei decenni passati, condizione che poi per l'appunto crea debolezze d'insieme.

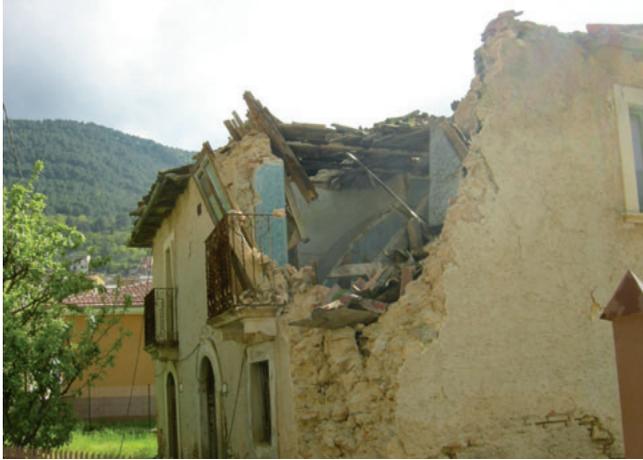
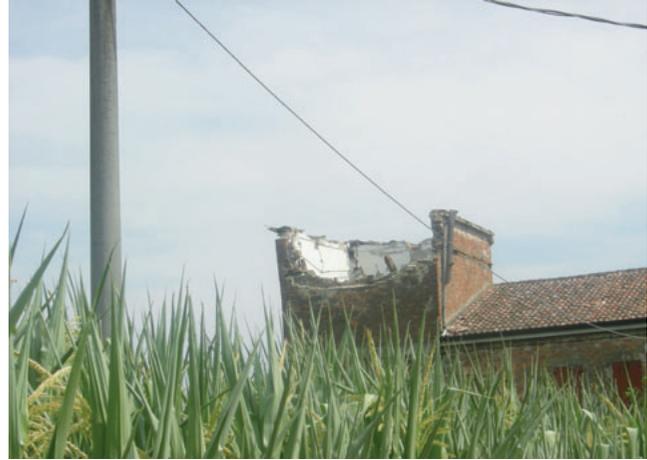
Le parti superiori della costruzione rappresentano il "cappello" di chiusura della scatola muraria antisismica. Se viene a mancare l'unitarietà dell'ultimo solaio di copertura gli edifici si aprono completamente verso l'esterno, spesso in tutte e quattro le direzioni spaziali, e si hanno nelle condizioni più fortunate semplici fessure tra soffitto e parete perimetrale, nelle condizioni peggiori crolli di porzioni murarie angolari se non di interi fronti.

Apertura a carciofo degli edifici.

presenza di una "cintura continua ad anello" capace di assorbire azioni di trazione. Tecnicamente tale cintura può essere identificata in un cordolo tradizionale in c.a., ma anche semplici catene metalliche (bidirezionali, lo si sottolinea) possono fornire adeguati contributi, soprattutto se le murature sottostanti sono ben aggregate. Nel territorio emiliano numerose costruzioni (sia nei centri storici che nelle cascine di campagna) si presentavano, per tradizione storica, dotate di un sottotetto con funzione

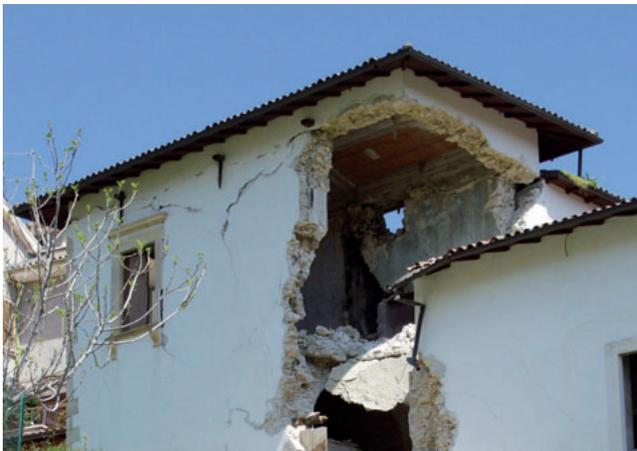
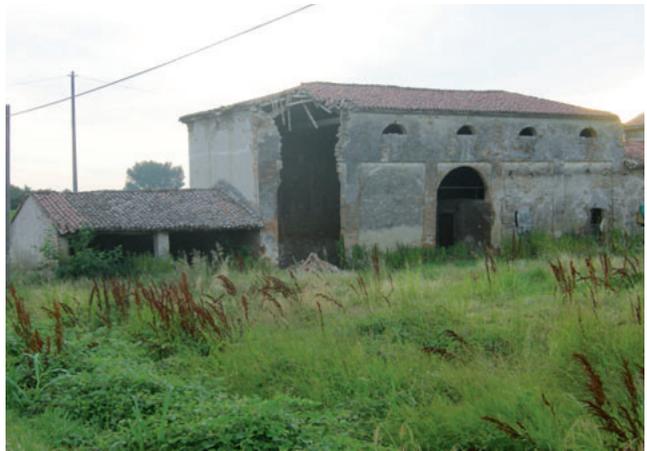
Crolli angolari degli edifici per mancanza di cinturazioni a livelli intermedi e ammassamenti esigui delle murature ortogonali.

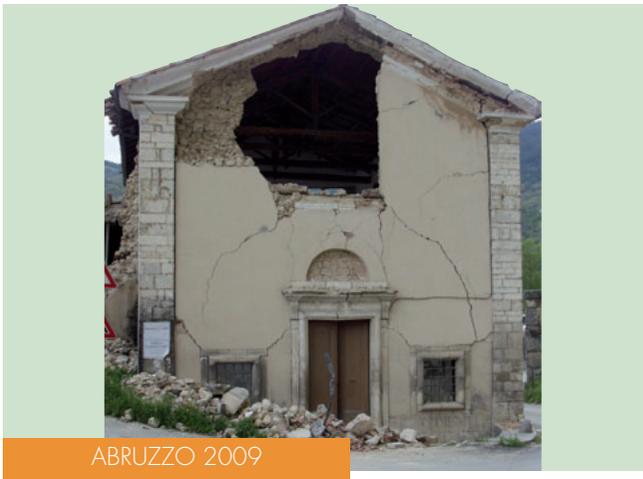
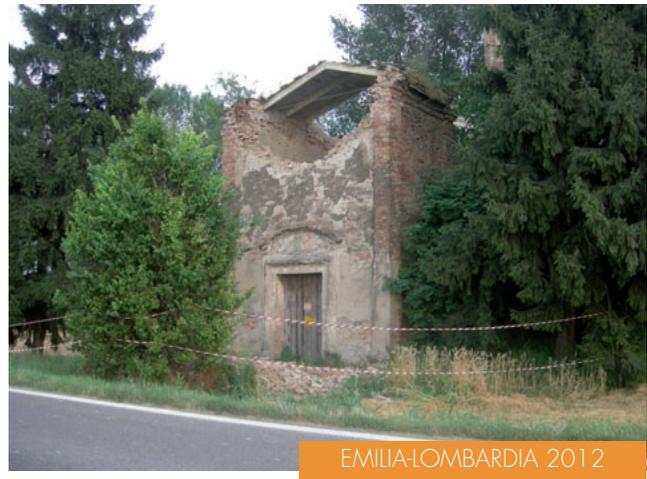
Ribaltamento parziale di facciate.

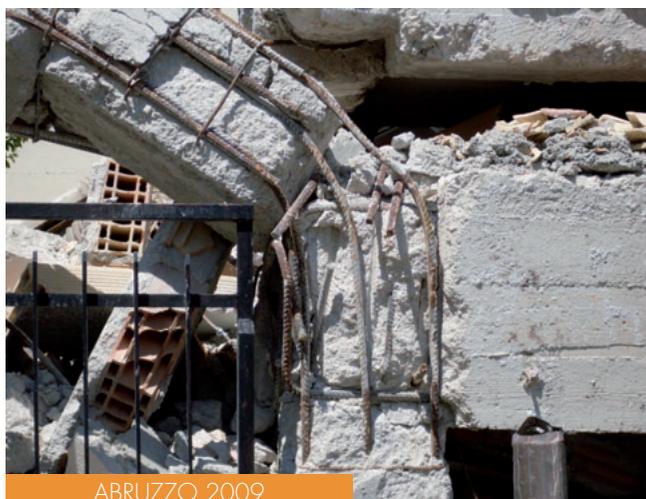
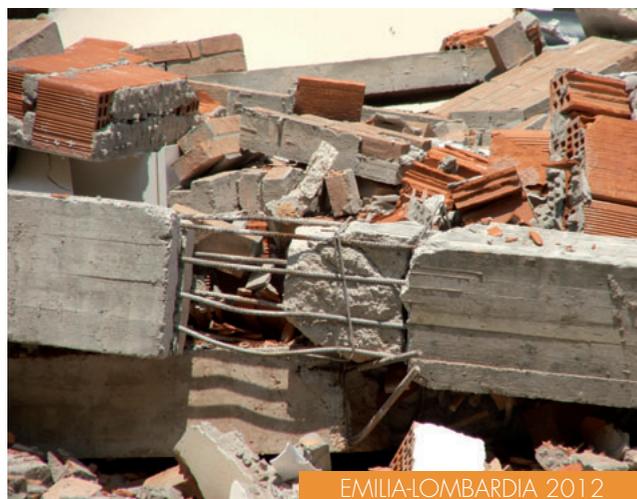
Degrado di nodi dei pilastri in c.a.: si noti la totale insufficienza di staffe nell'intorno del nodo del telaio.

Le strutture in calcestruzzo armato agli occhi della gente comune possono apparire più sicure rispetto agli edifici in muratura in una logica naturale di confronto tra nuovo e vecchio, ma ciò non sempre purtroppo è scontato da un punto di vista tecnico. Anche nelle strutture intelaiate è importante rispettare logiche costruttive tridimensionali, ad esempio di regolarità, simmetria (per citare due esempi) ma anche di dettaglio soprattutto nei punti critici che subiscono sollecitazioni aggiuntive in presenza di azioni orizzontali: i nodi dei pilastri. Se in casi statici l'assenza di qualche staffa in prossimità dei nodi è condizione negativa, ma ancora gestibile dalle risorse intrinseche dei materiali, in condizioni dinamiche il problema diventa esponenzialmente amplificato. Le staffe

debitamente chiuse e che opportunamente vengono concentrate in corrispondenza degli spigoli superiori ed inferiori di ciascuna asta del telaio sono elementi fondamentali in presenza di sisma, e possono fare la differenza tra una struttura che crolla, si degrada e un'altra che viceversa mantiene il perfetto stato strutturale. Si parla spesso di staffe, ma anche lo sfilamento possibile di riprese di ancoraggio troppo esigue è un tema che non va sottovalutato: le riprese di getto sono sempre punti di possibile discontinuità e vanno trattate con debita cura. Gli uncini, la piegatura a 90° delle estremità dei ferri di travi e pilastri, costano fatica ai carpentieri, ma sono piccoli accorgimenti dalle grandi risorse aggiuntive in presenza di azioni telluriche.

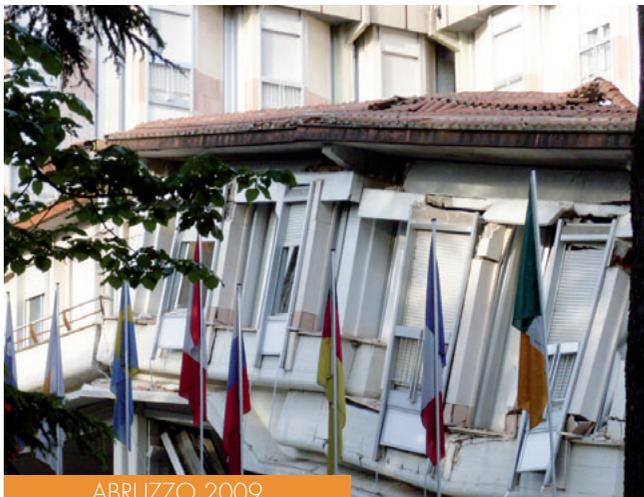
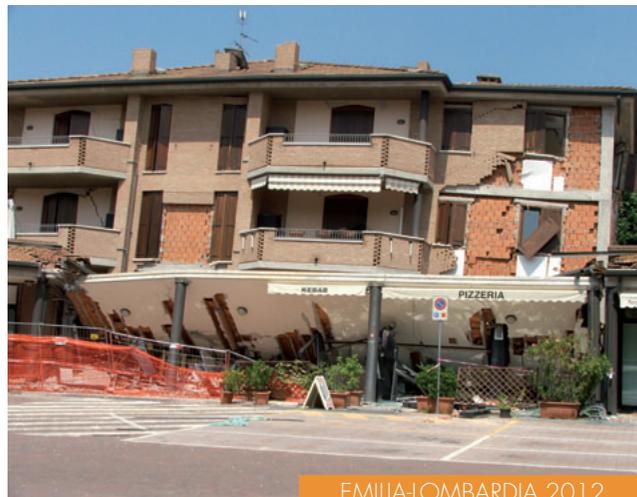
di alcune porzioni di strutture in c.a. su un fianco per rotazione a blocco intero di tutto l'edificio. Troppo spesso le imprese di costruzioni e i progettisti si affidano a una gerarchia casuale delle resistenze strutturali. I pilastri del piano terra, soprattutto in presenza di classici pilotis ma non solo, rappresentano i principali elementi strutturali che le squadre di carpenteria non possono assolutamente sottovalutare in termini di attenzione di armatura e di dettaglio. La formazione, preventiva a tutti gli altri degradi dissipativi del telaio portante dell'edificio, di cerniere plastiche in corrispondenza dei nodi dei pilastri al piano terra genera rotazioni globali dell'edificio. Edificio che poi ovviamente è completamente da demolire. I pilastri del piano terra vanno quindi armati debitamente, anche se all'apparenza il carico statico richiede pochi elementi metallici e magari di diametri esigui. Se una cerniera

Assenza di adeguata gerarchia delle resistenze strutturali: formazione di cerniere plastiche nei pilastri del piano terra con acciacciamento al suolo tramite inopportuna rotazione rigida a blocco di tutta la costruzione.

plastica si forma in una trave orizzontale, magari il tamponamento sottostante si lesiona, se si forma in pilastri al piano terra si ha una rotazione globale dell'edificio: il livello di danni non è paragonabile. In fase costruttiva l'attenzione alla cura dei dettagli dei pilastri del piano terra deve essere sempre forte. Il tema dei prefabbricati industriali, purtroppo evidenziato con gravissimi crolli dal sisma del 2012, ha por-

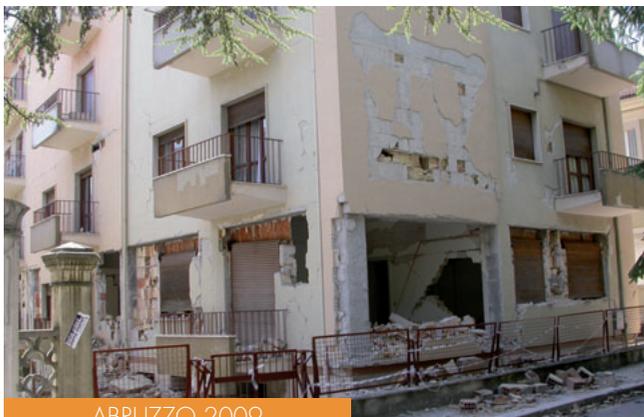
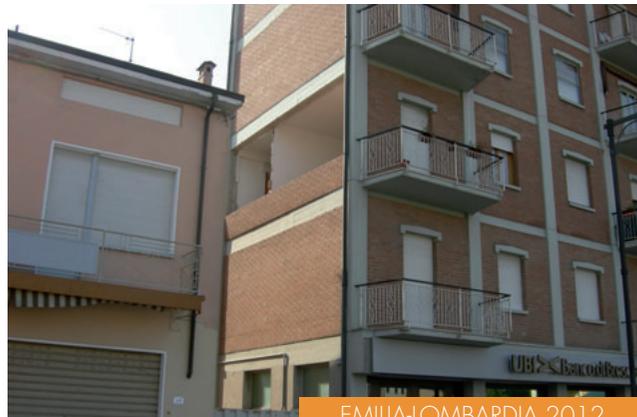
Crollo ed espulsione dei tamponamenti di facciata ai piani bassi degli edifici.

Durante il sisma la struttura edile deve dissipare energia e si comporta come una mensola alta che oscilla. Le oscillazioni continue delle masse, con altresì l'eventuale plasticizzazione di alcuni componenti interni secondari, permettono a una costruzione di vibrare. Più l'edificio è alto e maggiore sarà l'oscillazione ai piani superiori, mentre ai piani inferiori vi sarà maggiore accumulo di energia. Proprio

per questo vi è il paradosso che trovarsi durante un evento sismico ai piani superiori genera spavento perché tutti i mobili vengono gettati a terra dall'oscillazione; viceversa chi si trova ai piani inferiori può constatare l'improvvisa formazione di crepe notevoli nei tavolati interni e perimetrali, sino ai casi peggiori di crollo o di ribaltamento verso l'esterno delle facciate non portanti.

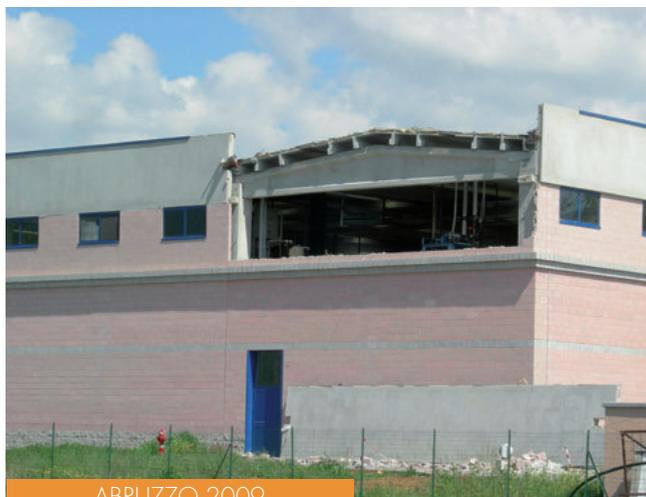
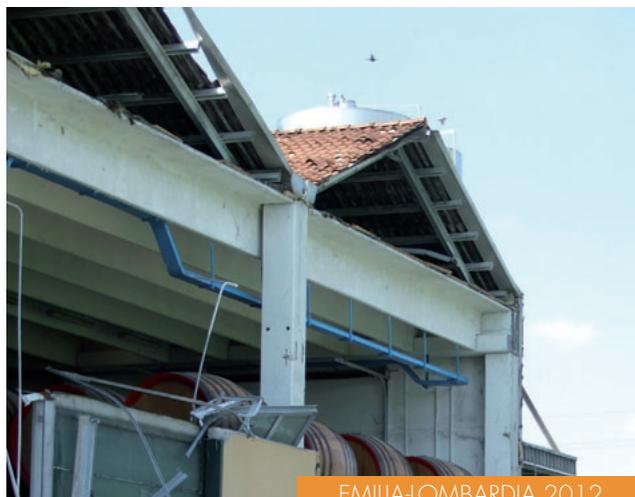
Capannoni industriali: tipico ribaltamento di pannelli pesanti di facciata.

In questo breve articolo si vuole viceversa attirare l'attenzione dei lettori sul più intuitivo e frequente dei danni: il ribaltamento di pannelli cementizi di facciata. I grandi piani verticali dei capannoni risultano composti il più delle volte da alti pannelli lunghi anche dieci metri e più, disposti a seconda del progetto con asse orizzontale piuttosto che verticale. Fa pensare come la connessione

con la struttura si trovi realizzata molte volte esclusivamente con un semplice esiguo fissaggio in sommità piuttosto che sui fianchi. Un'azione orizzontale causata dal sisma facilmente può scardinare detta connessione e ribaltare il componente edile di facciata, causando di fatto l'inagibilità della produzione industriale interna. Da ultimo, sempre in termini di riflessione, si evidenzia come l'azione orizzontale possa essere amplificata da alte e pesanti scaffalature laterali internamente adiacenti al pannello di facciata. L'excursus presentato, in un confronto fotografico di corrispondenza quasi assurda con gli eventi precedenti del terremoto aquilano del 2009, fa riflettere l'autore, e penso anche i lettori, su come molte consuetudini dell'edilizia siano in realtà delle debolezze strutturali anche pesanti in presenza di eventi tellurici. Occorre, da parte di tutto il comparto edile, un cambio di mentalità. ■

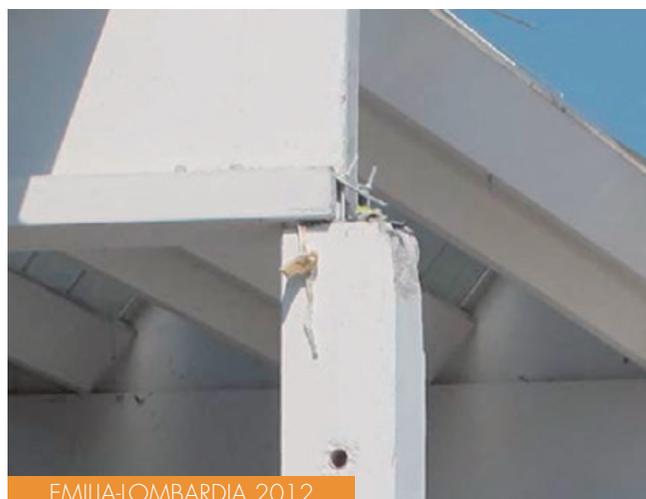
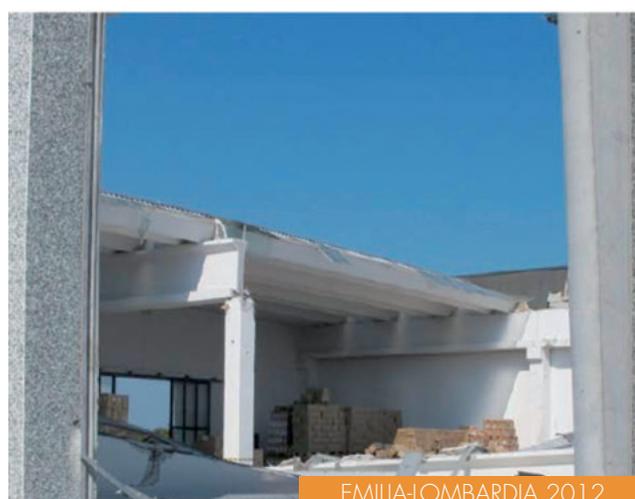
Perdita di appoggio della trave per rottura connessione in un edificio con trave principale trasversale.
