# Un palazzo storico alle porte delle Langhe

*Un antico palazzo storico a Cherasco è stato abilmente trasformato in un hotel di grande fascino. L'intervento di recupero ha riguardato il risanamento delle murature e la successiva finitura realizzata con prodotti specifici per il restauro e la conservazione*

Restauro ex Palazzo delle Anime e conversione in struttura ricettiva Cherasco (Cn)

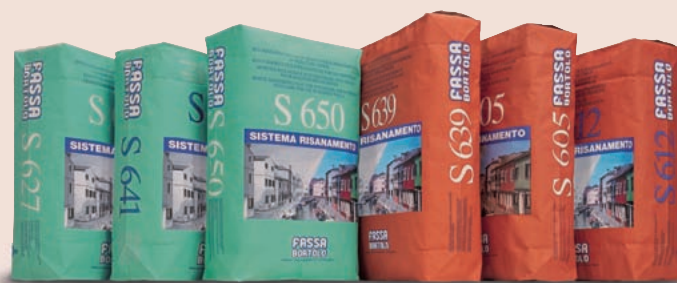
Si procede quindi alla rimozione, anche meccanica, di tutte le parti sfarinanti e/o incoerenti, che possono ostacolare la perfetta adesione dei prodotti da applicare successivamente.

I rinzaffi da risanamento (S 641 e S 650) possono essere applicati con estrema semplicità e rapidità a mano o a macchina. Si applicano in un unico strato sino a spessori di 4-5 mm, in modo da coprire circa il 50% del supporto.

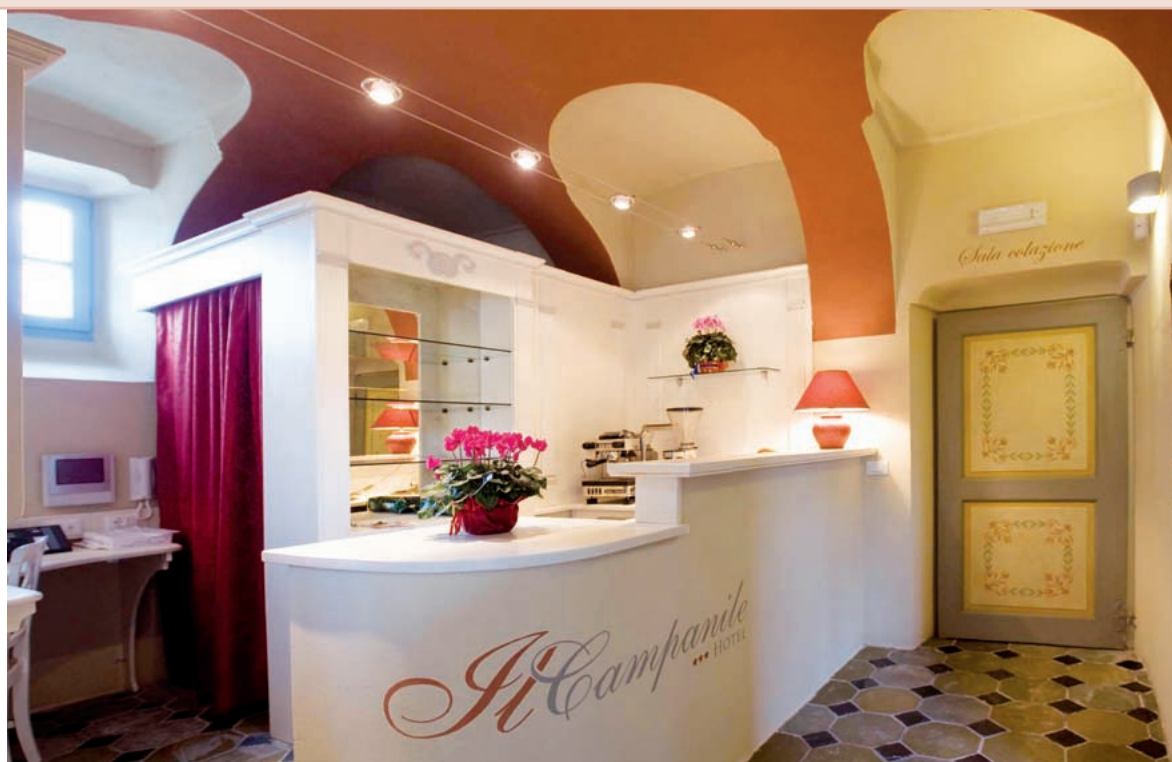
**Il degrado maggiore è stato riscontrato sulle pareti, provocato dall'umidità di risalita causata dalle acque meteoriche**

Il degrado maggiore è stato riscontrato sulle pareti, provocato dall'umidità di risalita causata dalle acque meteoriche e aggravata dalla mancanza di estese porzioni della copertura. Per eliminare questi proble-

Gli intonaci presentavano fenomeni di dilavamento, rigonfiamento e distacco di vari strati, oltre a macchie dovute alla presenza di infiltrate metalliche.

mi si è in primo luogo provveduto all'inserimento di un vespaio aerato al di sotto del pavimento del piano terreno.

Per porre rimedio a questi danni sono stati utilizzati i prodotti del Sistema Risanamento Fassa Bortolo. Per prima cosa è stato applicato su tutte le parti il rinzaffo antisale S 641, successivamente uno strato con spessori variabili da 2 a 4 cm di intonaco macroporoso risanante S 627, che aumenta la velocità di evaporazione dell'acqua verso l'esterno e favorisce la cristallizzazione dei sali nei macropori dell'intonaco, prevenendo la formazione di tensioni e quindi rotture in superficie.

Trascorsa una settimana, è stato applicata su tutte le parti risanate la bio-finitura 750 della linea Ex Novo, a base di calce idraulica naturale NHL 3,5 e appositamente studiata per il risanamento di murature umide grazie alle sue elevate proprietà traspiranti.
