# Chiesa Parrocchiale di San Vittore Olona

*L'edificio novecentesco, tra i primi realizzati con struttura in calcestruzzo armato in Italia, si trova nel centro di San Vittore Olona ed è stato oggetto di un interessante intervento che ha compreso il restauro delle superfici esterne e il consolidamento del rivestimento laterizio*

## Scheda Tecnica

<b>Oggetto</b>	Restauro Chiesa Parrocchiale
<b>Località</b>	San Vittore Olona (Mi)
<b>Progetto e DL</b>	arch. Emilio Luraghi San Vittore Olona (Mi)
<b>Impresa esecutrice</b>	Impresa Brignoli San Vittore Olona (Mi)

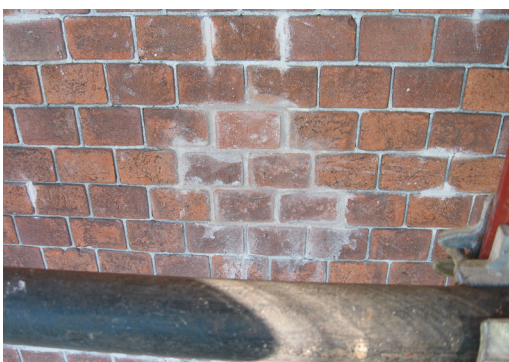
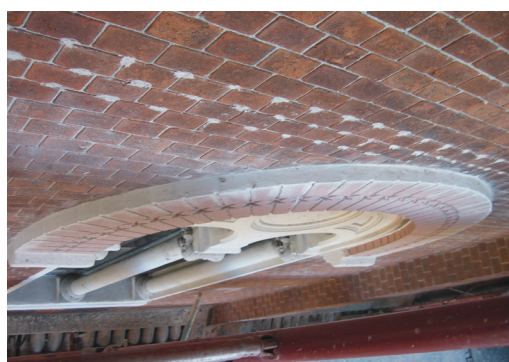
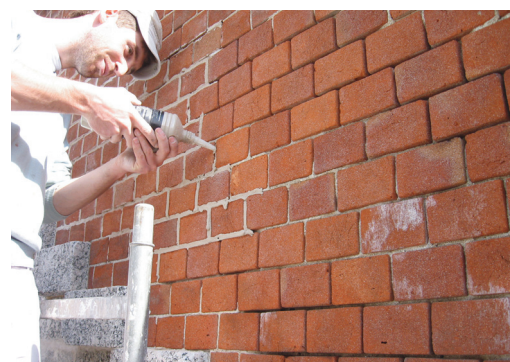
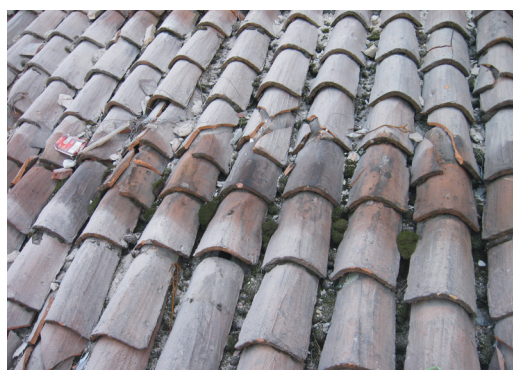
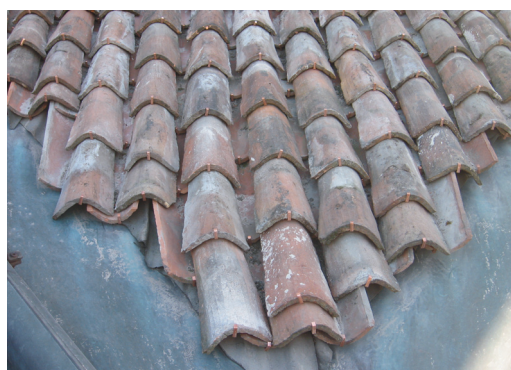
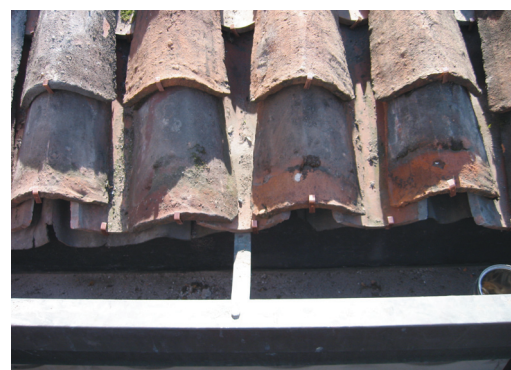
azione, si è effettuata manualmente l'asportazione delle porzioni di rivestimento (mattoni spessi circa 3 cm) in fase di distacco, agendo con molta cura e prudenza e rimuovendo meccanicamente anche la malta dei giunti. Si è poi proceduto alla pulitura dei mattoni del rivestimento rimossi mediante lavaggi con acqua. Le superfici sono state quindi pulite dai depositi incoerenti e lavate con acqua a bassa pressione.

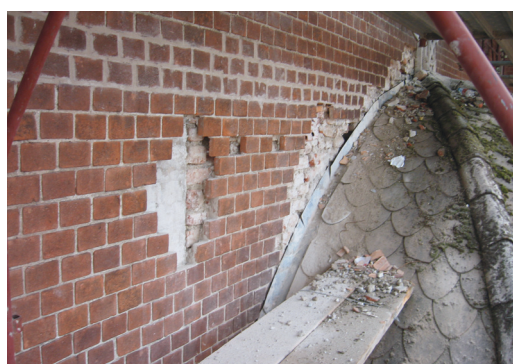
Per collegare e mettere in sicurezza il rivestimento, che si presentava localmente rigonfiato e privo di collegamento al supporto, è stato necessario creare delle fasce orizzontali di ancoraggio, andando a definire una sorta di travi continue poste a tre livelli

lungo tutto il perimetro dell'edificio. Questo intervento di consolidamento, realizzato in corrispondenza di ciascuno dei due livelli (travi) mediante una successione di barre metalliche disposte in profondità nella sezione muraria, ha previsto, per ogni barra, la formazione nel giunto di malta tra i mattoni di rivestimento di un foro orizzontale di 1 cm di diametro, opportunamente pulito da depositi con aria compressa, ove è stata inserita una barra filettata M8 in acciaio inox di lunghezza di circa 20 cm, a sua vol-

ta ancorata alla muratura mediante una resina epossidica bicomponente. L'operazione ha comportato la rimozione preliminare del corso di mattoni di rivestimento sottostante la fascia orizzontale d'intervento, con il recupero di tali mattoni. Successivamente si è proceduto alla pulitura della muratura messa in evidenza e alla bagnatura della superficie, e quindi alla posa di una malta di calce idraulica per riempire la discontinuità tra il rivestimento e la muratura retrostante, in modo da creare una barriera contro l'eventuale colatura dall'alto della malta (creando una fascia alta circa 10 cm). Inoltre, sono stati rimossi e recuperati alcuni mattoni del rivestimento appartenenti al corso soprastante la fascia orizzontale d'intervento.
