La conservazione della Torre dell'Orologio

L'attività di promozione all'estero delle eccellenze italiane del settore della conservazione svolta da Assorestaurò si è anche rivolta al complesso restauro della Torre dell'Orologio del Palazzo di Dolmabahçe a Istanbul. Un progetto congiunto che ha visto l'applicazione delle metodologie italiane del restauro conservativo e ha promosso la collaborazione e lo scambio di esperienze tra gli specialisti dei due paesi

Oggetto	Conservazione Torre dell'Orologio del Palazzo di Dolmabahçe
Località	Istanbul (Turchia)
Committenza	Pubblica
Promotori	ICE Istituto Commercio Estero Assorestauro Servizi Presidenza dei Palazzi Nazionali del Parlamento Turco

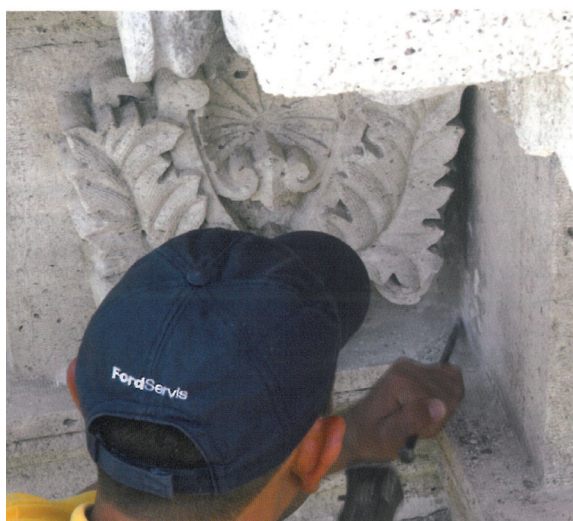
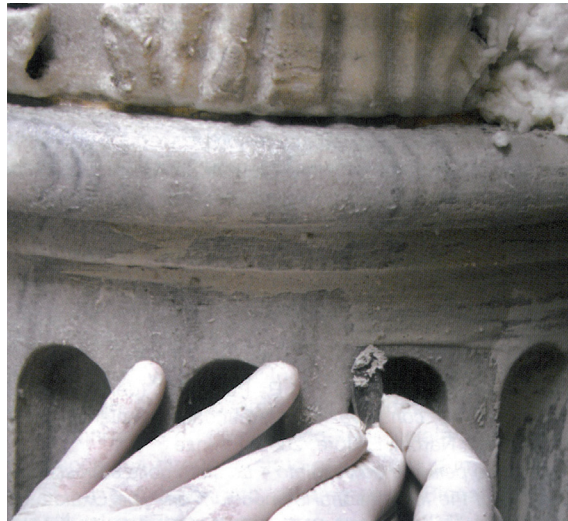
- analisi endoscopiche: prevedono la realizzazione di un piccolo foro per consentire l'introduzione di una sonda ottica, rigida o flessibile. La visione è resa possibile grazie a uno speciale obiettivo posto sulla testa dello strumento, avente la possibilità di angola-

zioni di visuale comprese fra 0 e 90 gradi a seconda delle esigenze di controllo all'interno della cavità

- analisi magnetometriche: indagine non distruttiva, eseguita secondo norme UNI 9190 per l'individuazione e il rilievo di elementi metallici non visibili a occhio nudo, attraverso una particolare strumentazione che rileva la distribuzione geometrica degli elementi metallici
- analisi ultrasoniche: controllo per la determinazione del grado di compattezza della materia analizzata e delle sue caratteristiche elastiche. La strumentazione utilizzata è composta da un'unità di controllo e comando da cui dipartono due sonde di trasmissione

e ricezione dell'onda ultrasonora autogenerata

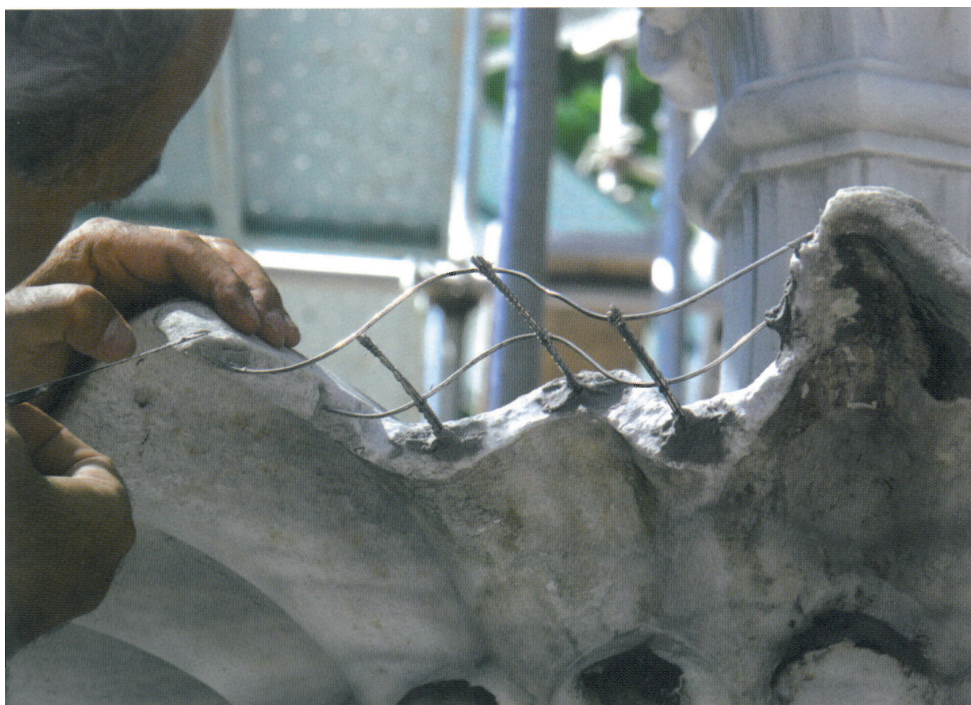
Il primo ciclo di pulitura, per la rimozione di depositi incoerenti e solubili, è avvenuto tramite impianto di nebulizzazione e successiva spazzolatura manuale. L'utilizzo del sistema di nebulizzazione si fonda sull'aumento del potere solvente dell'acqua deionizzata attraverso l'accrescimento della superficie di contatto delle micro gocce, legato proprio alla sua nebulizzazione. Si configura quindi come un'azione di pulitura chimica che, unita alla deli-

cata azione meccanica della spazzolatura manuale, garantisce un livello di invasività minimo nei confronti dei supporti (precedentemente consolidati nei punti di maggior debolezza). L'azione combinata delle operazioni di disinfezione, prima, e successivo "lavaggio", ha portato a una riduzione, stimabile in almeno il 60%, dell'utilizzo di tecniche maggiormente invasive quali la microsabbatura e la pulitura chimica a impacco, che sono state utilizzate come semplici rifiniture in presenza di depositi tenaci e croste nere. Il ciclo di rifinitura della pulitura, in corrispondenza di zone interessate da croste nere ancora persistenti dopo i lavaggi con acqua deionizzata nebulizzata e successiva spazzolatura manuale, su porzioni difficilmente raggiungibili con la microsabbatura

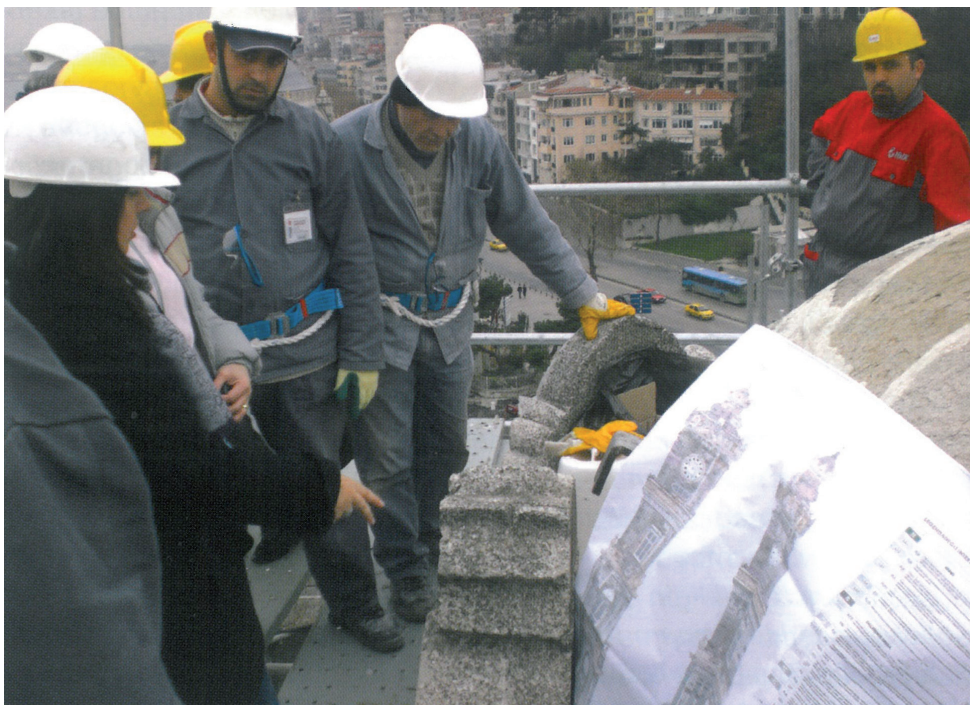
alla microstuccatura delle esfoliazioni e scagliature delle pietre arenacee e alla stuccatura delle mancanze. Tutte le stuccature sono state realizzate sottoquadro rispetto alla superficie delle pietre limitrofe, in maniera riconoscibile, non in senso ricostruttivo ma con l'unico scopo di proteggere la muratura dall'infiltrazione e dal ristagno di acque meteoriche. Si è inoltre provveduto al ripristino delle stuccature in corrispondenza delle cornici marcapiano. Le malte di stuccatura sono state realizzate con un prodotto a base calce e l'aggiunta di sabbie locali, fino a un massimo di 1/3, al fine di raggiungere il colore desiderato. Al fine di aumentarne l'idrorepellenza, le malte utilizzate per le stuccature in

corrispondenza delle cornici sono state additate con resina acrilica, nella misura massima di un 5% sulla componente di legante.
