CLS IN SALUTE

MONITORAGGIO PREVENTIVO, TECNOLOGIE APPROPRIATE, PRODOTTI SPECIFICI E CORRETTE TECNICHE DI APPLICAZIONE: I PRESUPPOSTI INDISPENSABILI PER MANTENERE A LUNGO MANUFATTI E STRUTTURE

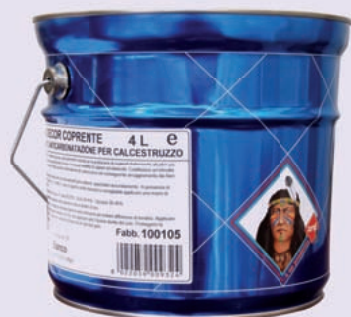
ARD F.lli Raccanello

L'azione corrosiva e disgregatrice che si verifica in un CLS è dovuta nella maggior parte dei casi all'umidità ambientale. È l'umidità, sotto forma di condensa, che fa da veicolo agli elementi corrosivi dell'atmosfera formando con questi soluzioni aggressive che permeano attraverso il setto poroso del calcestruzzo, reagiscono con i costituenti del cemento (carbonatazione) e creano le condizioni per la diminuzione del pH del CLS dai valori tipici (10-12) fino anche ad 8. La progressiva perdita di alcalinità del CLS favorisce l'ossidazione del ferro di armatura il cui conseguente aumento di volume (espansione dell'80%) causa distacco del copriferro, sfaldamento del calcestruzzo e una progressiva riduzione della sezione d'armatura. Un protettivo per CLS deve quindi possedere un'elevata resistenza alla diffusione delle anidridi carbonica (CO₂) e solforosa (SO₂) e un ridotto assorbimento d'acqua liquida (impermeabilità), oltre a una resistenza alla diffusione della CO₂ (valore R) superiore a 50 m. Beton Decor Coprente, impermeabilizzante coprente anticarbonatazione per calcestruzzo per esterno, è ben 60 volte più impermeabile ai gas acidi avendo un valore caratteristico di R ben superiore a 3000. Inoltre il valore di impermeabilità è più di 20 volte superiore a quelli previsti dalle norme tedesche ed europee.

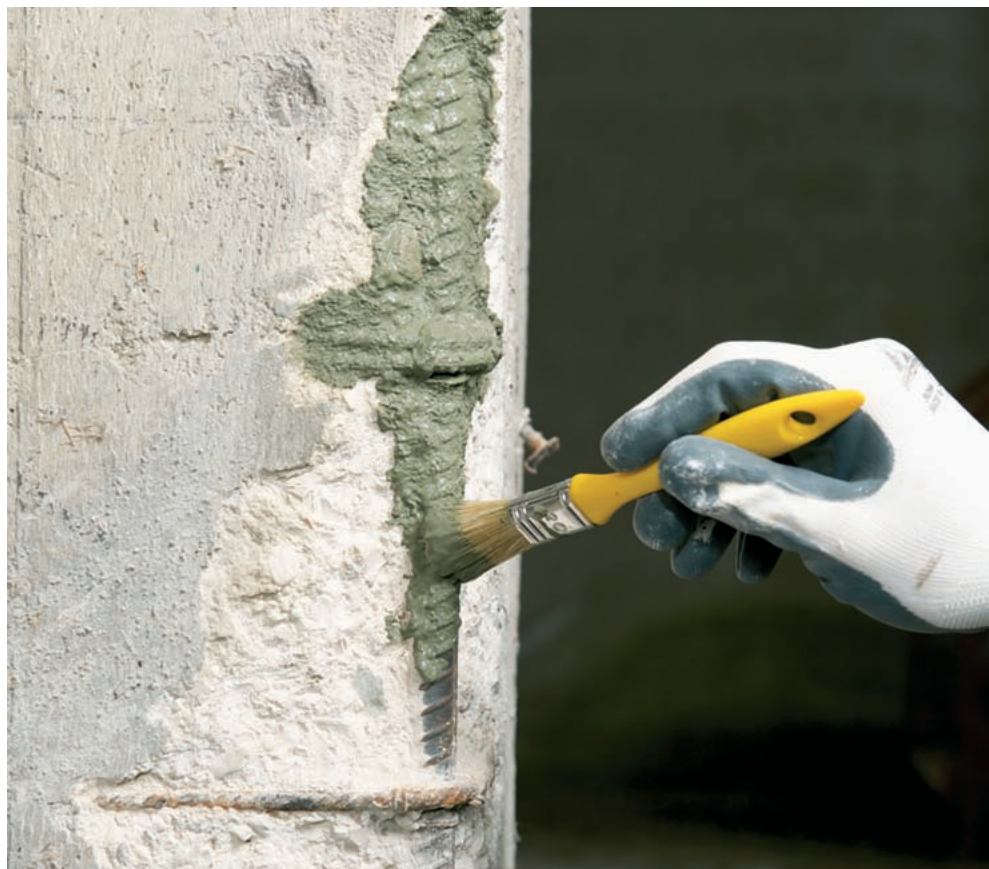
Colmef

Betocem Fibre è una malta tecnica fibrorinforzata adatta al ripristino del calcestruzzo degradato a basso modulo elastico. Solitamente viene impiegata per il ripristino protettivo del copriferro del calcestruzzo ammolorato, oppure per la ricostruzione di spigoli di travi e pilastri, di frontalini di balconi, per la ricostruzione corticale di gradoni e parapetti danneggiati e per la regolarizzazione di pareti e nidi di ghiaia. Grazie alla sua composizione (leganti idraulici ad alta resistenza, inerti selezionati, fibre a elevato attrito coesivo, resine sintetiche e additivi speciali), Betocem Fibre ha una buona consistenza tissotropica, ottima lavorabilità ed elevata adesione al calcestruzzo; inoltre è resistente all'acqua, alla carbonatazione e all'aggressione chimica da parte di nitrati, solfati e cloruri, oltre che ai cicli di gelo-disgelo.

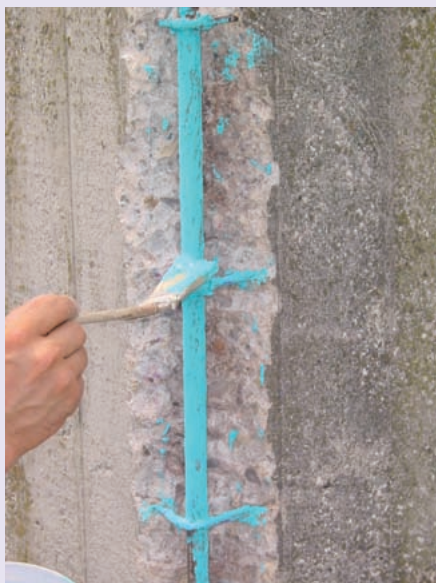
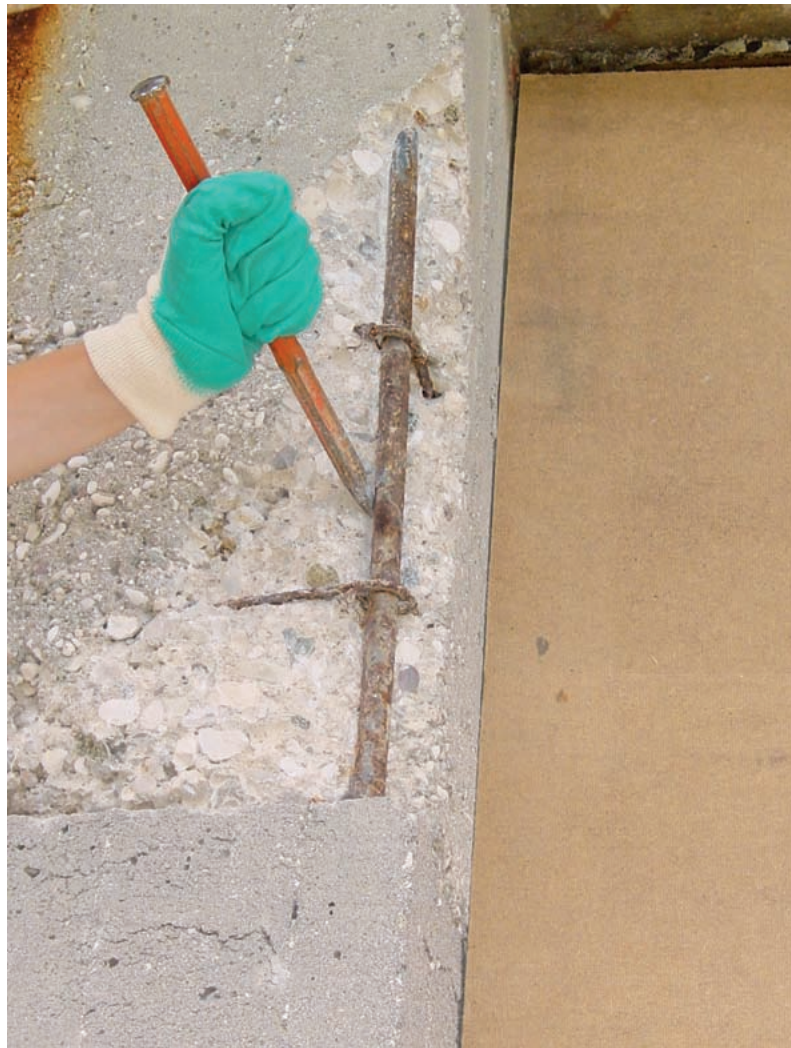
Il Sistema Ristrutturazione Calcestruzzo Fassa Bortolo sviluppato per il ripristino del calcestruzzo deteriorato dall'azione di agenti chimici (anidride carbonica contenuta nell'aria e nell'acqua, solfati) e fisico-meccanici (cicli di gelo e disgelo, corrosione dell'acqua) consente, attraverso varie fasi applicative, di ottenere il risanamento completo della struttura, dalla protezione contro la corrosione dei ferri d'armatura con la boiaccia cementizia bicomponente BF 501, al ripristino dei conglomerati cementizi con le malte fibrorinforzate tixotropiche B 525, B 548, BR 575 o con la malta fibrorinforzata colabile B 530 C, fino alla rasatura finale con B 543. Per prevenire i fenomeni di ammaloramento degli elementi in calcestruzzo armato nelle strutture esistenti o in quelle nuove, si deve agire in superficie: la soluzione è quella di applicare il protettivo a base di copolimeri acrilici "C 285", applicabile a pennello e disponibile in 5 tonalità di grigio, in modo che in superficie si formi un film ad elevata resistenza alla penetrazione di gas.

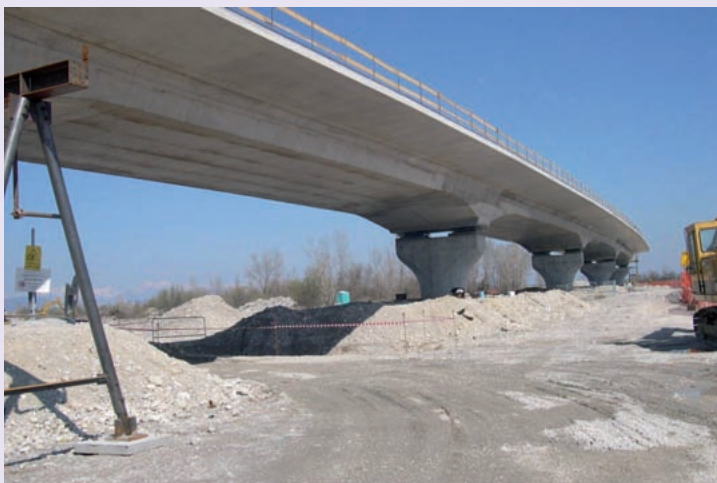
General Admixtures

Come indicato nelle norme tecniche per le Costruzioni emanate con d.m. 14-01-2008 (ntC 2008), ogni struttura deve essere adeguatamente progettata in modo da garantire il corretto funzionamento per tutta la sua vita nominale, che dipende dal tipo e dalla importanza dell'opera. La protezione contro l'eccessivo degrado deve essere ottenuta attraverso un'opportuna progettazione dei dettagli costruttivi, dei materiali e delle dimensioni strutturali, con l'eventuale applicazione di sostanze o ricoprimenti protettivi, nonché con l'adozione di altre misure di protezione attiva o passiva, prevenendo i fenomeni corrosivi che si possono generare nelle strutture in particolari condizioni ambientali. Per tali situazioni è indicato l'utilizzo di Inhibitor Skin C 10, un inibitore di corrosione liquido a funzione multipla, che viene applicato sulla superficie delle strutture in calcestruzzo armato e che esercita una protezione catodica e anodica e migratoria proteggendo l'interfaccia tra l'armatura e il ricoprimento in calcestruzzo. Inhibitor Skin C 10 è raccomandato per tutte le strutture in calcestruzzo armato normale o precompresso, soggette a condizioni particolarmente aggressive dell'ambiente circostante: ponti, viadotti, garages, parcheggi, strutture marine, ecc.. Inoltre è ideale nella riparazione e nel restauro di strutture ammalorate e nella prevenzione del degrado delle strutture esistenti in calcestruzzo armato.

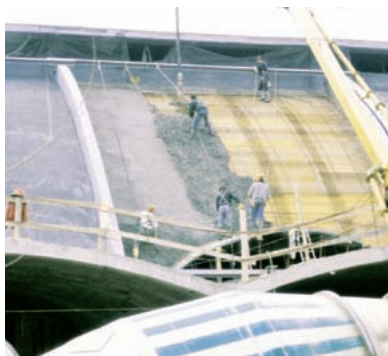
Ruredil

Exocem PVA TX è una malta cementizia tixotropica premiscelata a base di cemento, inerti selezionati, additivi e fibre non metalliche ad alto modulo, a base di polivinilalcol, che dopo l'aggiunta di acqua si trasforma in una malta colabile, fortemente adesiva al calcestruzzo, al laterizio e al ferro, di alta tenacità e durabilità. Questo particolare composito è dotato di una grande capacità di assorbire energia dopo

la fessurazione, per cui è adatto all'impiego nel ripristino di strutture soggette a carichi d'urto o carichi dinamici in generale. Exocem PVA TX viene consigliato in modo particolare nei casi di ripristino strutturale in cui, a causa delle severe condizioni chimico-ambientali, si teme la corrosione delle fibre. Infatti, a differenza di tutte le malte fibrorinforzate con fibre di acciaio o di speciali leghe metalliche oggi in commercio, le fibre contenute in Exocem PVA TX sono di origine sintetica e non subiscono nessuna forma di corrosione, ossidazione o degrado chimico anche in condizioni ambientali particolarmente aggressive.

La presenza di fibre di polivinilalcol nella matrice cementizia migliora le caratteristiche meccaniche del composito rendendolo più duttile e di tenacità uguale a quella ottenuta impiegando fibre metalliche. Exocem PVA TX ha quindi le stesse proprietà meccaniche di una malta fibrorinforzata con fibre metalliche ma con il vantaggio di non subire fenomeni di degrado dovuti alla corrosione delle fibre.
